甘肃省临潭县洮河鹿儿台水电站

工程环境影响后评价报告

编制单位：甘肃华澈环保工程技术开发有限公司

建设单位：甘肃华羚集团临潭鹿儿台水电有限责任公司

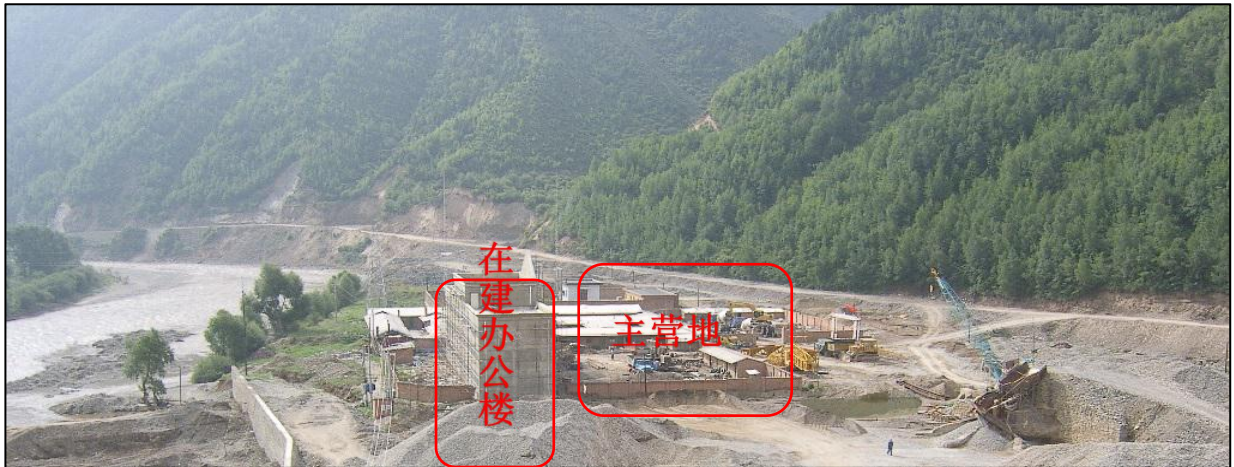
图 2-1 施工期照片

（一）临潭县鹿儿台水电站施工期原设计的块石料场及土料场均为开采使用。施工期混凝土拌和系统废水经处理后循环利用，没有排入洮河中，生活污水经化粪池处理后，由当地农民清运于农肥。基坑水利用围堰使坑中泥沙水静沉淀后抽出外排，施工期没有爆破施工，开挖全部采用机械化作业、及时洒水，保持开挖面保持湿润，有效的控制了扬尘对周边环境的影响，施工中的弃渣全部用于淹没公路的复建及管理区的回填。

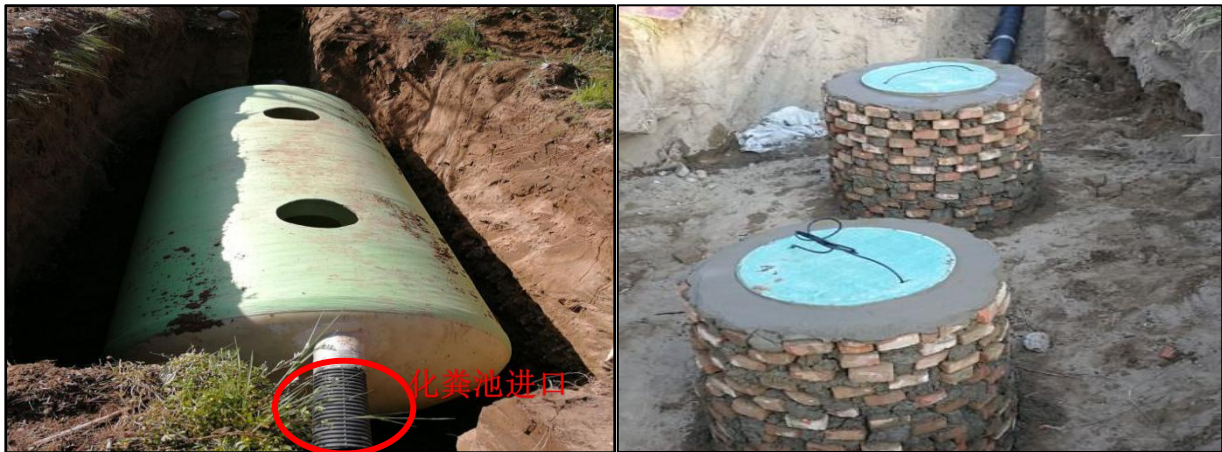
图 2-4 化粪池施工照片

运营期机械维修时不产生含油废水，对维修保养过程中产生的废机油集中回收暂存于危废暂存间，定期由有资质的单位进行回收处理（危废暂存间见图 2-5 危废协议、危废转移联单见附件三、附件四）；生活污水集中收集后经化粪池（图 2-4、图 2-5）处理用于站区绿化，经调查水电站生活区设置有化粪池可以满足日常站区的生活污水收集处理，因此采取的生活污水处置措施不会对周边水环境造成污染。

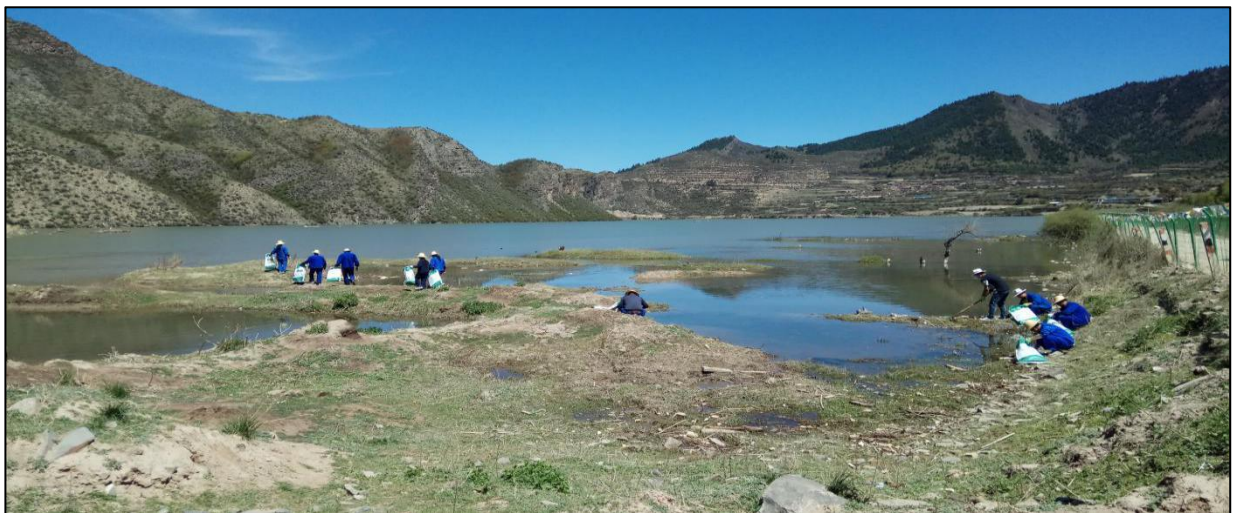
图 2-7 库区垃圾定期清理

(2) 本次调查水库在蓄水前对库区统一进行了清库，运营期定期对库区周边垃圾以及水面漂浮物进行清理。

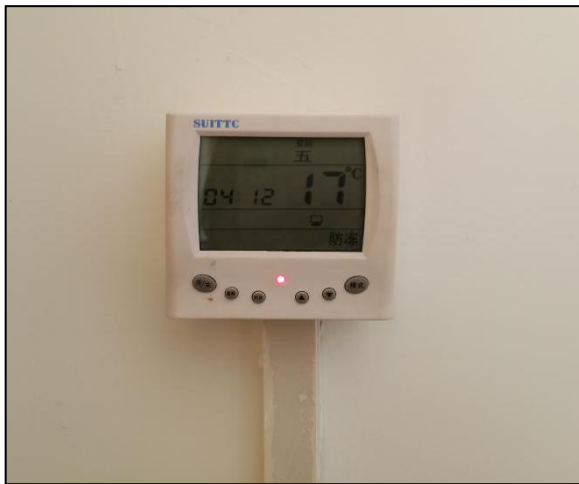
图 2-9 办公室温控开关

根据本次调查水电站运营期不产生废气，站区生活和冬季采暖均采用电能，不会对周边大气环境产生污染，环保措施基本按照《环评报告书》中的措施进行了落实，运营至今未发生大气污染事件。

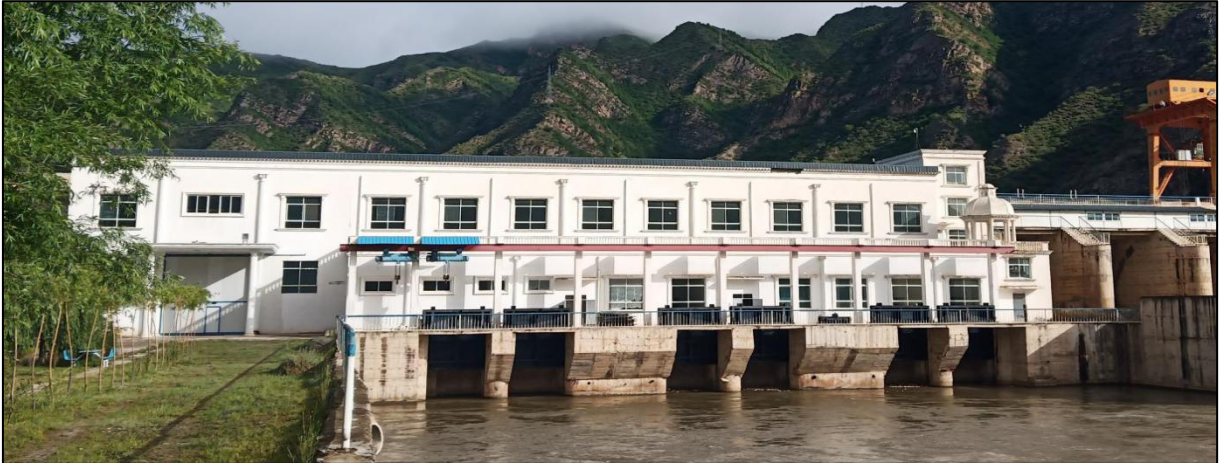
图 2-11 封闭式厂房

电站运行过程中噪声主要来自发电机组和泵等设备产生的机械噪声，声级强度介于 70-103dB (A)。实际运行中，电站按照环评报告要求采取了厂房隔声、基础减震，定期保养等降噪措施。

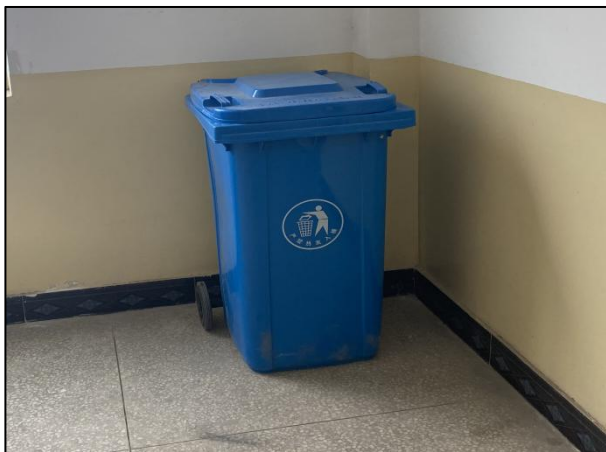
图 2-13 垃圾收集桶

水电站运营期，有员工 19 人，实际生活垃圾产生量为 20kg/d，在生活区设有垃圾收集桶，对生活垃圾进行收集，站区设有垃圾池，通过垃圾转运车清运至术布乡垃圾填埋场进行填埋。对库区漂浮物定期打捞清理，最终进入术布乡垃圾填埋场进行填埋。

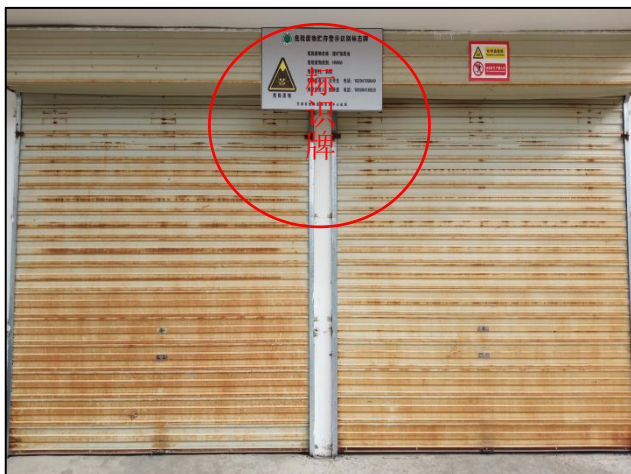
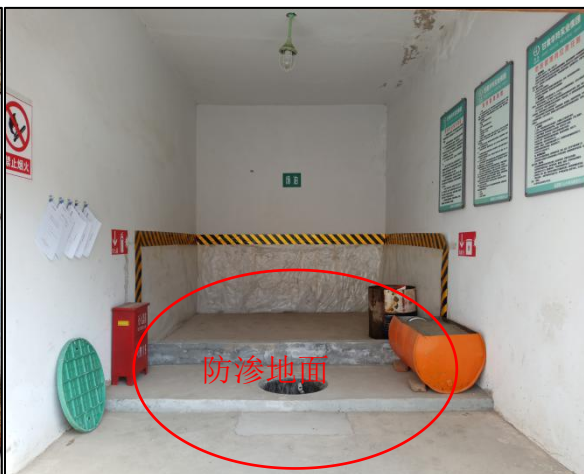
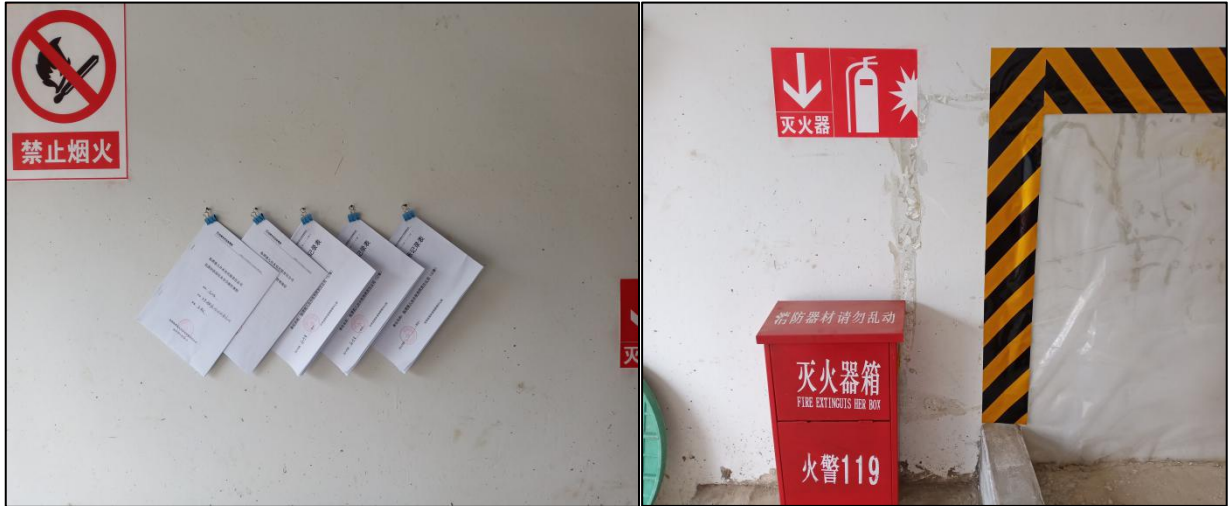
图 2-17 危废暂存间

本次调查水电站在厂区设置了危废暂存间，用于暂存电站运营期产生的危险废物，危废暂存间采取“防风、防雨、防流失”措施，地面用水泥硬化，危废暂存间内设置危废标识，建设单位根据危险化学品管理要求，于有资质的单位签订了危废处置协议（见附件），建立了危废管理制度及台账，符合危废暂存的要求。

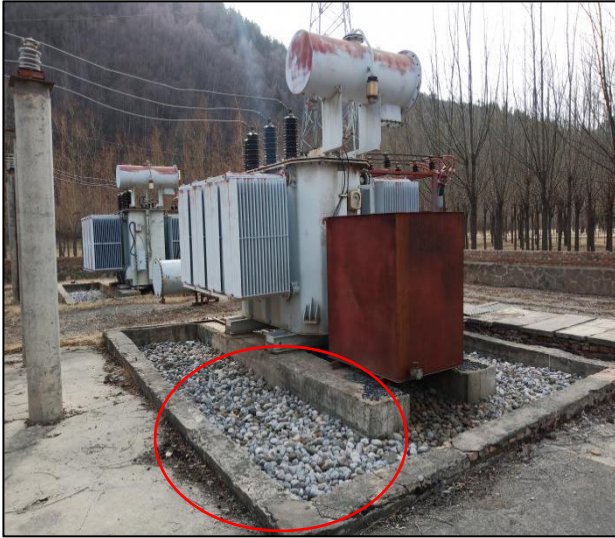
图 2-22 变压器鹅卵石池及围堰

- (1) 发电机组在水电机组设计选型时，对设备技术要求已考虑防漏油措施；
- (2) 安装厂区重点部位视频监控装置；
- (3) 设置消防设施；
- (4) 厂区变压器下设置鹅卵石、围堰并配备灭火设施，变压器底部设置漏油事故收集池 2 座，收集池为混凝土防渗结构，容积分别为 24m³。
- (5) 设置危险废物暂存设施，产生的危险废物定期送有资质的单位进行处置。

(4) 厂区变压器下设置鹅卵石、围堰并配备灭火设施，变压器底部设置漏油事故收集池 2 座，收集池为混凝土防渗机构，容积分别为 25m³。

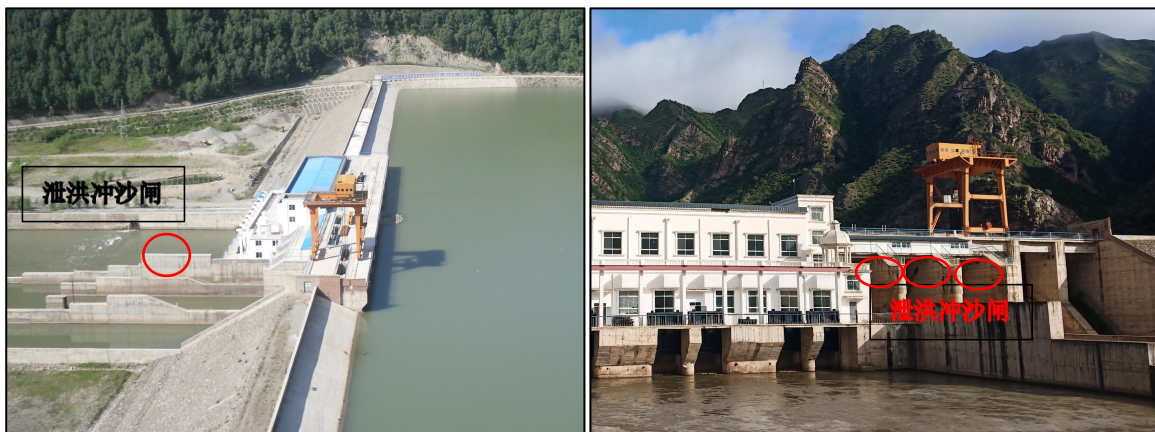
图 3-1 泄洪冲沙闸

泄洪冲沙闸主要由三孔带胸墙泄洪冲沙闸组成，闸门采用弧形闸门，弧门由液压式启闭机进行操作，弧门上游设检修闸门一道，采用平板闸门由坝顶共用门机进行启闭，闸顶高程 2679.50m，闸底高程 2661.5m，每门尺寸 7.5m*5m，设计洪水流量 931.94m³/s，校核洪水流量 977.23m³/s。

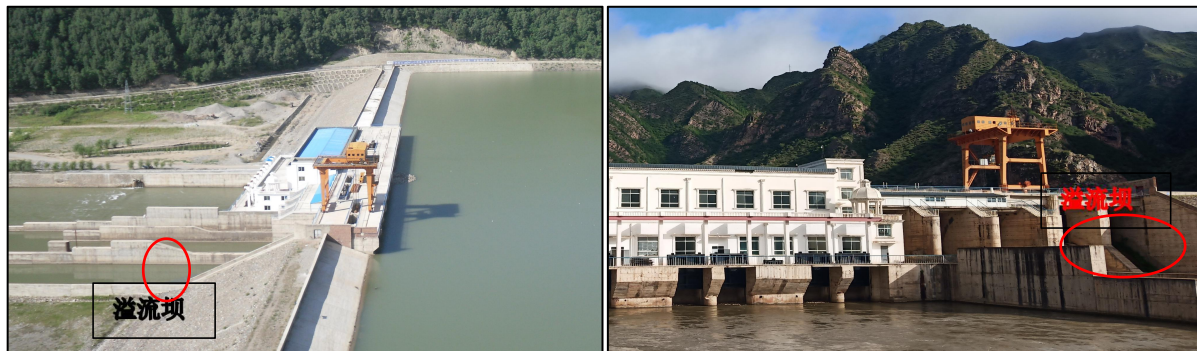
图 3-2 溢流坝

溢流坝位于泄洪冲沙闸左侧，有效泄流宽度 22.5m，加中闸墩和边闸墩后，总长为 30.5m，坝基净宽 26.7m，坝体采用 C15 埋石混凝土，表面现浇一层厚 1m 个钢筋混凝土，闸顶高程 2679.50m，设计泄洪量为 558.19m³/s，校核溢洪水流量 703.4m³/s。

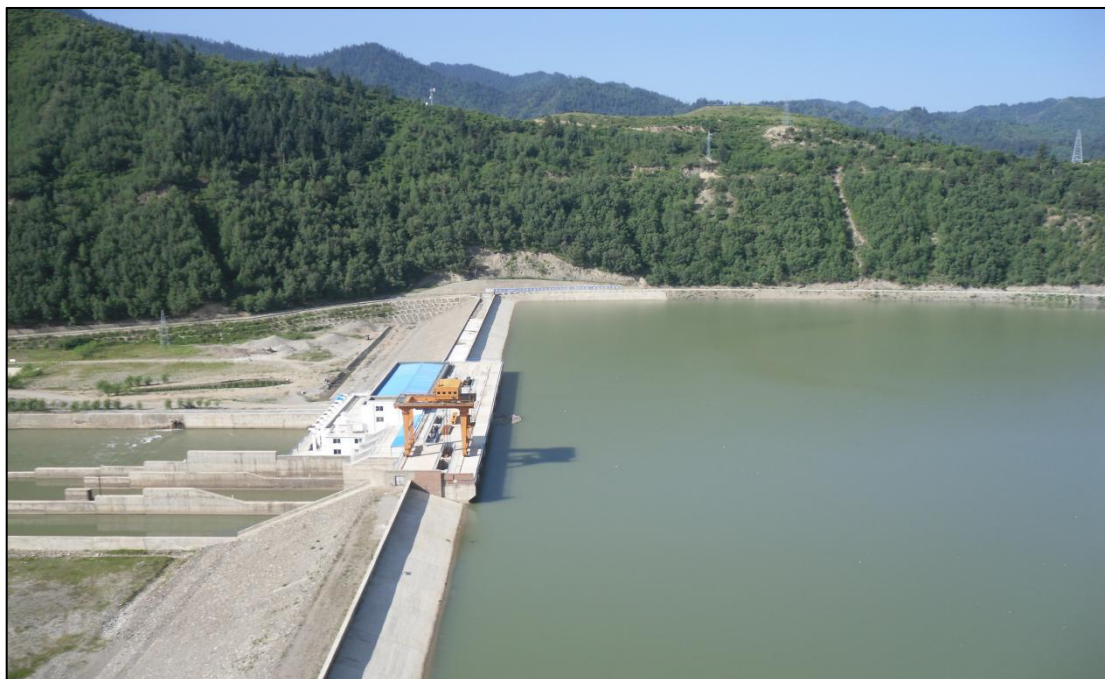
图 3-3 土石坝

土石坝坝顶宽度 5m，高程 2678.1m，表面呈 3%横坡倾向下游以便排水。采用砾石沥青路面，厚度 0.12m，坝顶上游侧设高 1.2m 的砼放浪墙，并作坝顶栏墙之用，下部嵌入坝体内，墙顶高程 2679.5m。

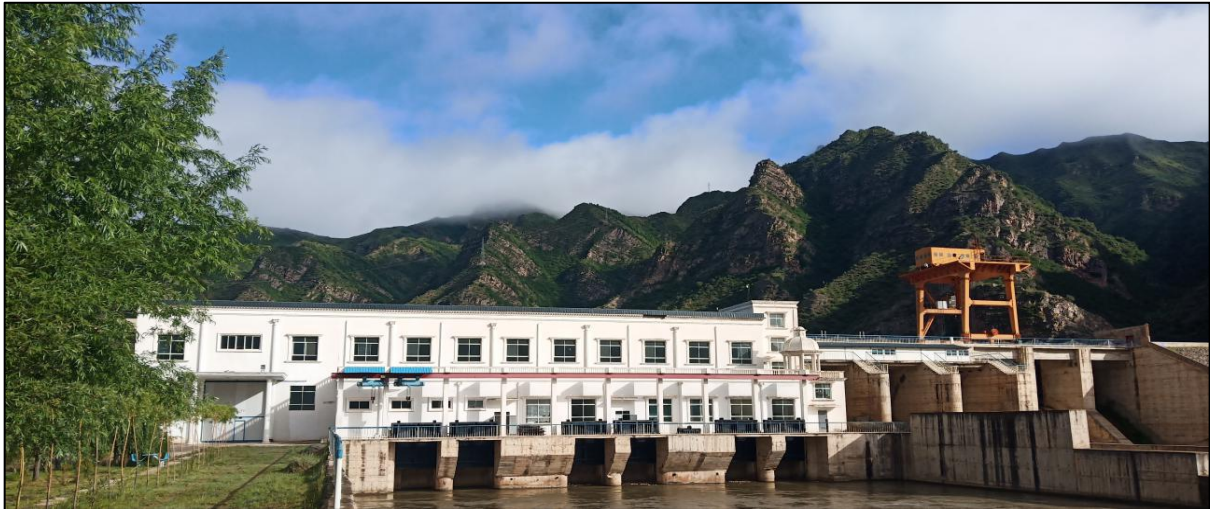
图 3-4 厂房

水电站厂房由主、副厂房、GIS 配电室、尾水渠、升压站和管理房等组成，属枢纽挡水建筑物之一，由于右岸有岷麻通过，交通便利，故将厂房集中布置于枢纽右侧。

厂房可分为三大部门，前段为进水流道段、中间为主厂房段，尾水管、副厂房和尾水平台属于后段。

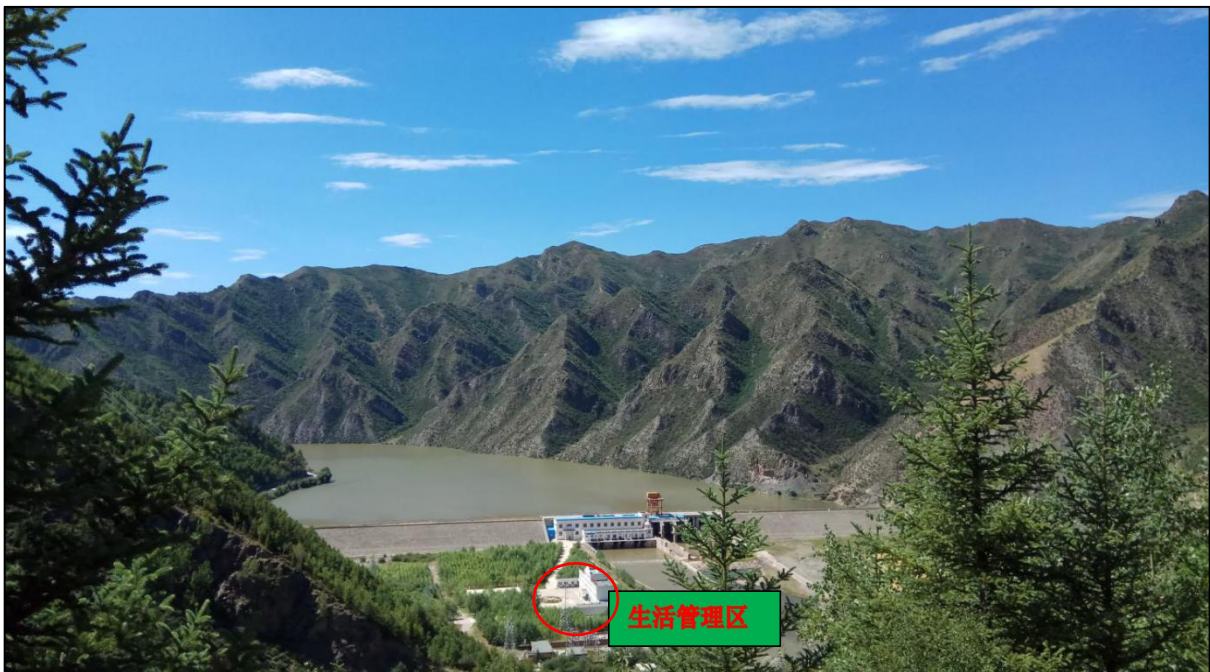
图 3-5 电站全面

鹿儿台水电站工程主要建筑物及其建设内容基本与《甘肃省临潭县鹿儿台水电站工程环境影响报告书》基本一致，与《甘肃省临潭县鹿儿台水电站工程竣工环境保护验收调查报告》一致，主体工程建设未发生重大变更。

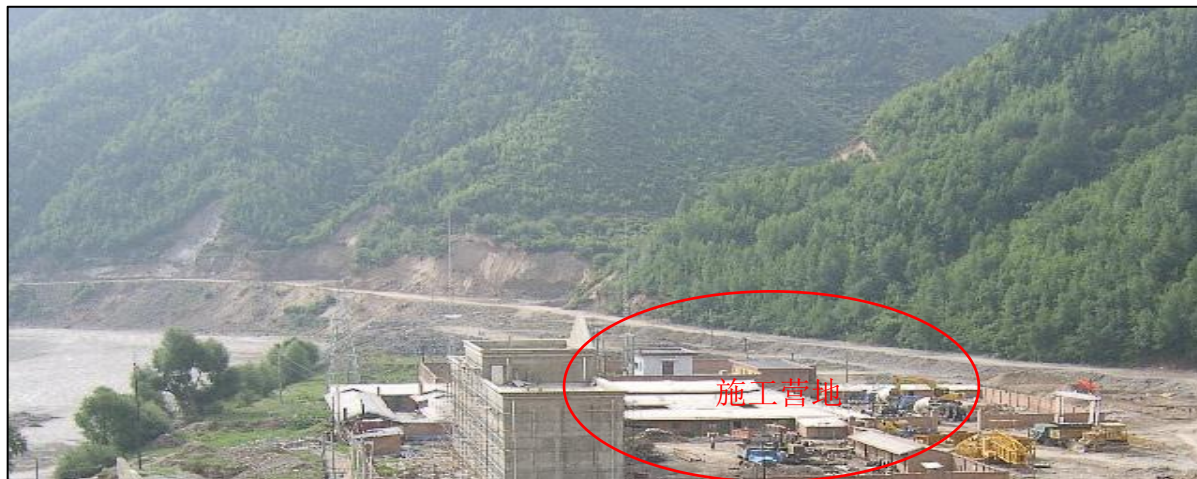
图 3-6 施工期施工营地

电站施工期设置了一处施工营地，位于现电站生活管理区，完工撤场时将未拆除的板房等临时设施移交建设单位，现已恢复植被绿化。

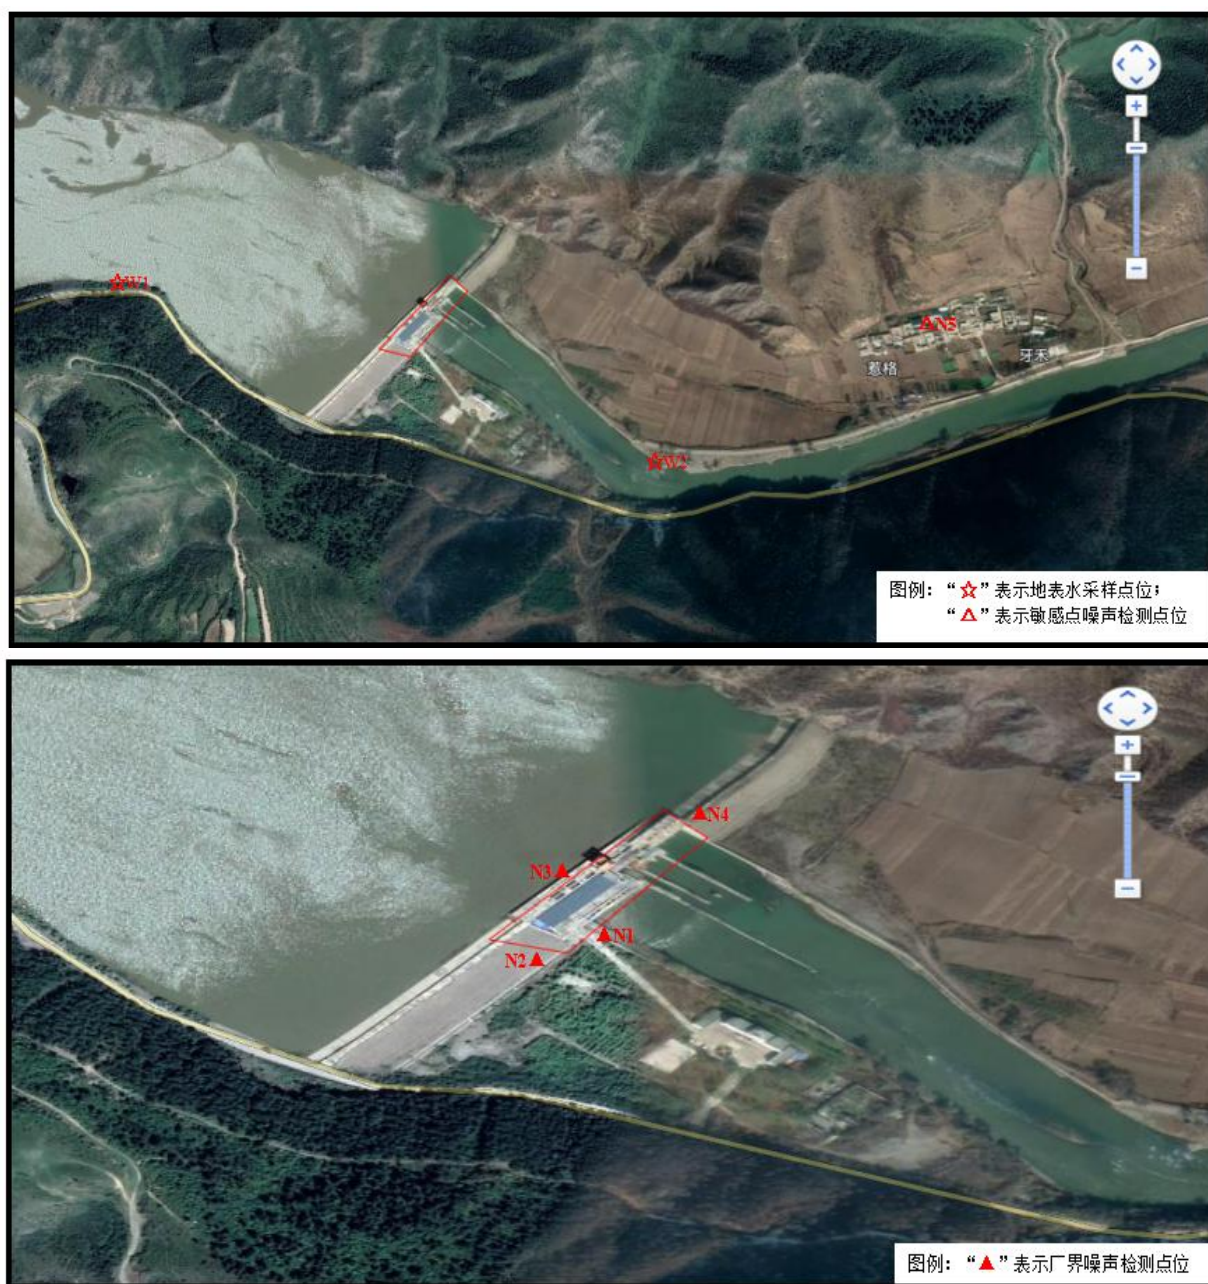
图 4-2 监测点位图

本次后评价对鹿儿台水电站厂界及敏感点声环境进行了监测, 监测结果表明鹿儿台水电站厂界及敏感点的昼间、夜间噪声监测值均满足《工业企业厂界环境噪声排放标准》(GB12348-2008) 中规定的 1 类标准限值(昼间 ≤ 60 dB、夜间 ≤ 50 dB)和《声环境质量标准》(GB3096-2008) 1 类区标准(昼间 ≤ 55 dB、夜间 ≤ 45 dB)。
